## Pikku-Ketun päiväkodin

### rakennustekninen kuntoarvio

**Työn nimi:** Pikku-Ketun päiväkodin rakennustekninen kuntoarvio

**Pikku-Ketun päiväkoti**

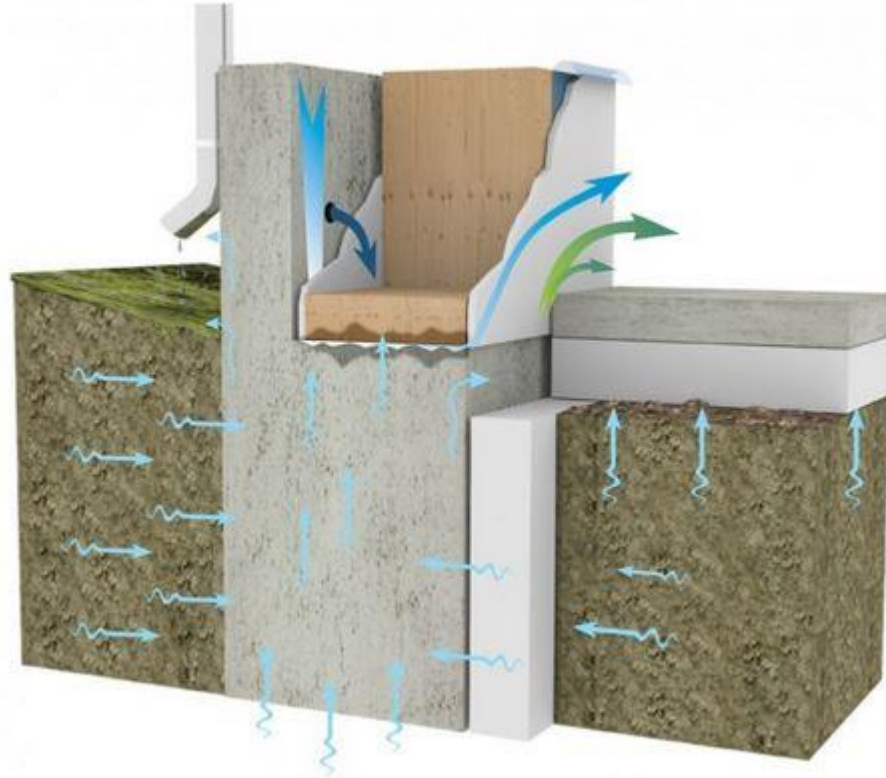
Sisäilmassa on havaittu ajoittain viemärin ja maakellarin hajua. Lattiakaivoissa on havaittu hajulukkojen tyhjenevän ja kuivuvan. On mahdollista, että viemäriverkoston painesuhteet aiheuttavat hajulukon kuivumisen. Lattiakaivoissa on havaittu väärän tyyppisiä viemäreiden tarkastustulppia ja huonosti tiivistettyjä liitoksia. Lisäksi ajoittain tuloilman mukana tulee viemärin hajua sisätiloihin. Maakellarin haju johtuu todennäköisesti epätiiviyistä alapohjan ja ulkoseinän rakenteista. Seinän ja lattiarajan liitoskohdat ovat epätiiviyitä. Ulkoseinärakenteissa havaittiin myös epätiiviyitä kohtia. Lisäksi käyttäjät ovat havainneet ajoittain ilmanvaihdon olevan riittämätön. Kuvassa 7 on esitetty kosteus- ja ilmavirtauksien kulkeutuminen valesokkelirakenteessa.

Kuva 7. Kosteuden kulkeutuminen valesokkelirakenteessa. [1]

*Valesokkelirakenteessa seinän ja lattian rajakohta usein vuotaa, joten ulkoilma jäähdyyttää rakennetta ja mahdolliset mikrobien aineenvaihdunnan tuotteet kulkeutuvat sisäilmaan. Lisäksi myös maaperäiset mikrobit pääsevät sisäilmaan. Tästä voi aiheutua maaperän hajua huoneilmaan. [1]*

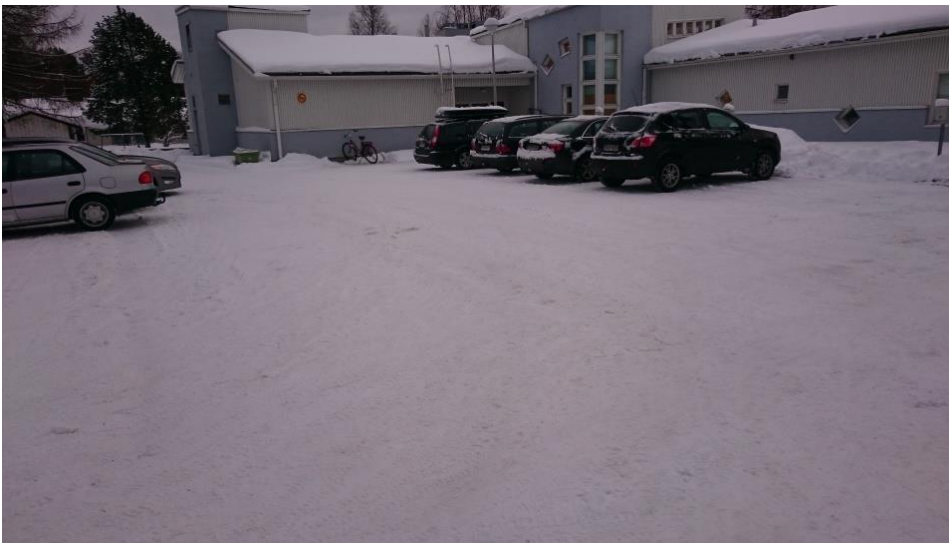
- Asfalttialueella on routavaurioita.
- Ryhmähuoneen kohdalla seinän vieressä on pensaita, jotka lisäävät seinän kosteusrasitusta.
- Pysäköintialue on ahdas.

Kuva 2. Pysäköintialue.

- Pysäköintialueen uusiminen: uudet rakennekerrokset tarvittavilta osin, maanpinnan muotoilu.
- Pensaiden poistaminen seinän vierestä.

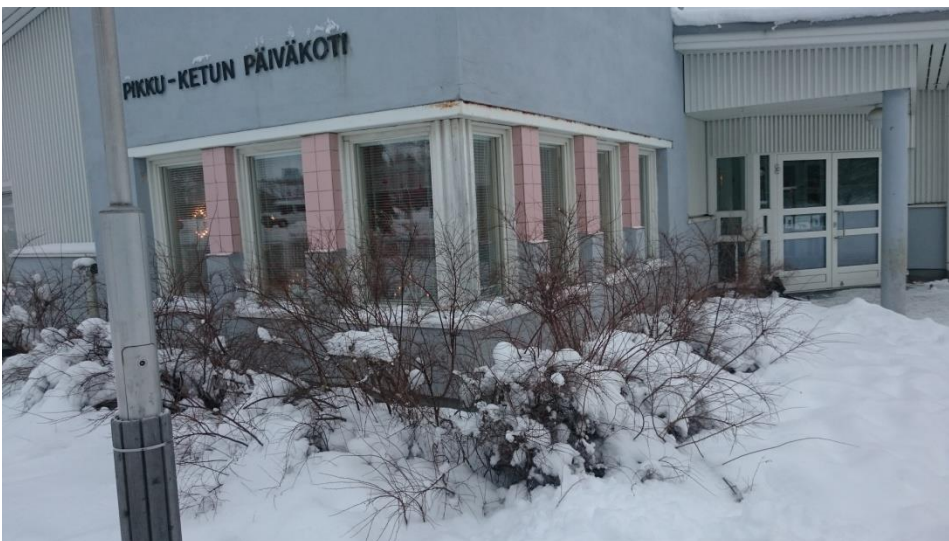
Kuva 3. Pensaat lisäävät seinän kosteusrasitusta rakennuksen länsisivulla.

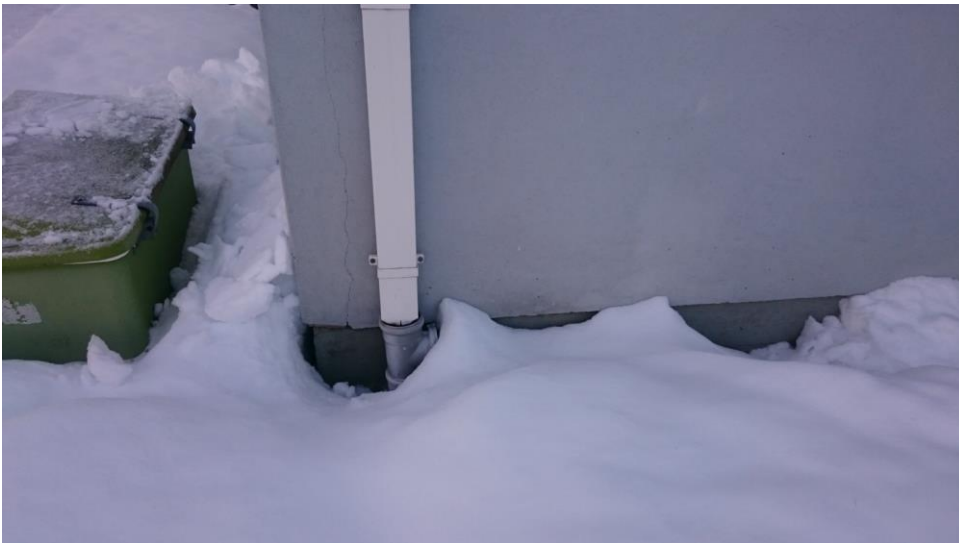
Kuva 10. Kattovedet on johdettu hulevesijärjestelmään.

- Salaoja- ja sadevesijärjestelmän toimivuuden tarkastaminen.
- Pintamaan kallistuksien korjaukset tarvittavilta osin asfalttialueiden uusimisen yhteydessä.
- Vuotavien vesikourujen korjaus ja puhdistaminen säännöllisesti.

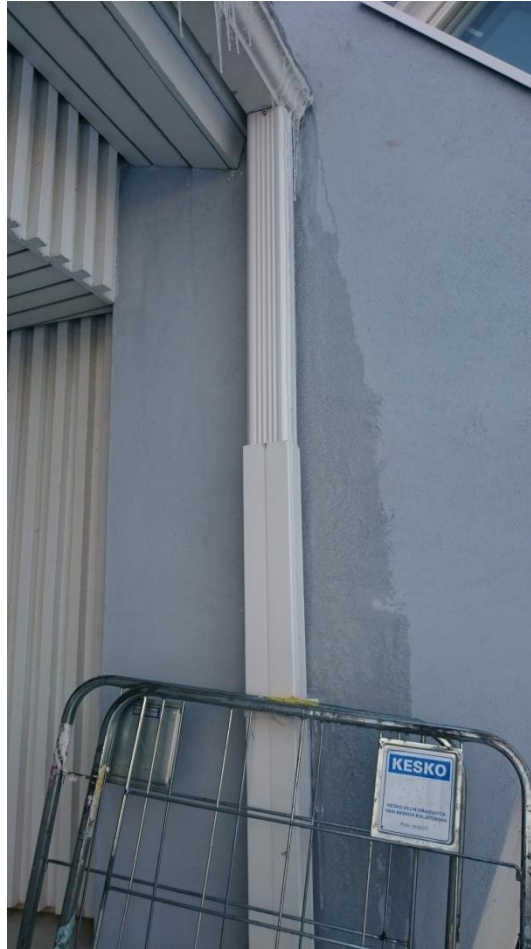
Kuva 11. Vesi on valunut seinälle pääsisäänkäynnin kohdalla.

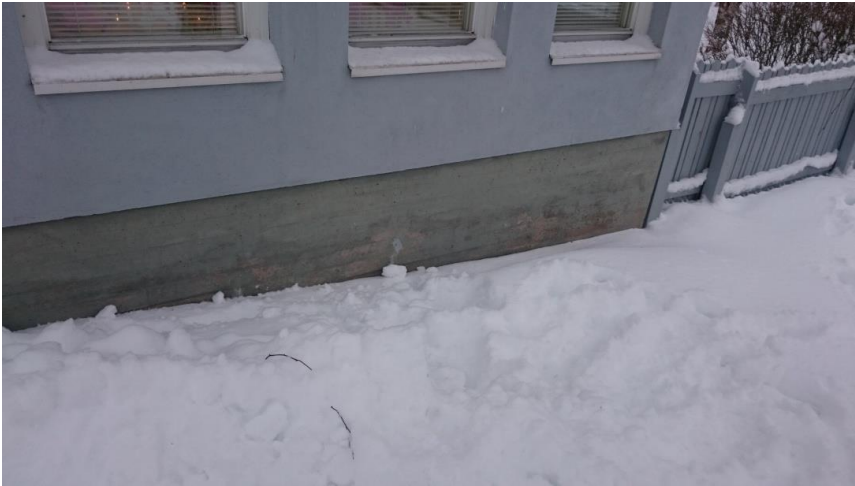
Kuva 12. Sokkelin maalipinta on irronnut paikoittain.

- Sokkelin maalaus 1-5 vuoden kuluessa.

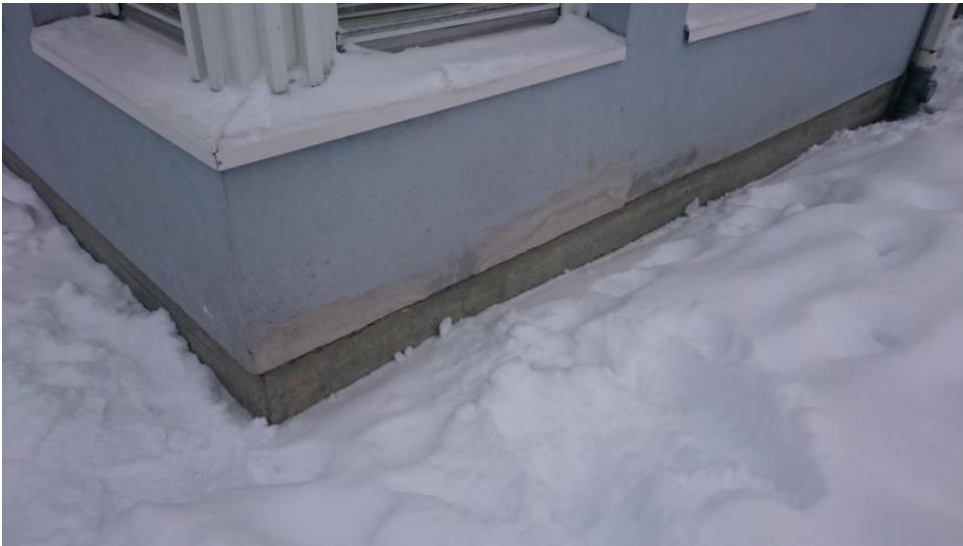
- Julkisivun maali on paikoin kulunut ja seinässä on pieniä halkeamia.
- Osa julkisivun paneeleista on lahoja ja huonokuntoisia.
- Pistorasioiden kohdalla ja ikkunoiden liitoskohdissa ilmavuotoja.

Kuva 14. Rappaus on paikoin vaurioitunut.

- Julkisivun lahonneiden pystypaneelien uusiminen.
- Vaurioituneen rappauksen korjaus.
- Ilmavuotokohtien tiivistäminen.
- Ilmatiiveysmittauksien suorittaminen talviaikaan ulkoseinää vasten olevissa leikki- ja lepo-huoneissa sekä ryhmähuoneissa.

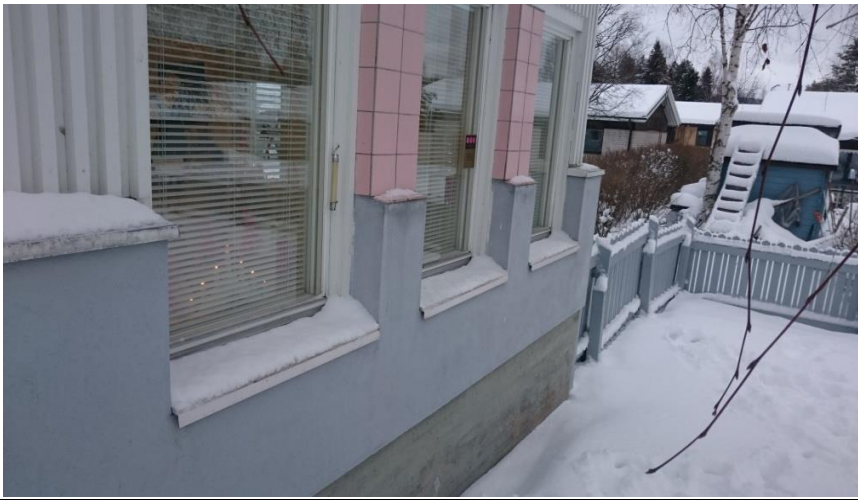
- Ikkunoiden vesipellit keräävät lunta ja jäätä.
- Ikkunoiden aukipitolaitteet ja kahvat ovat rikki monessa ikkunassa.
- Tuuletusikkunoiden avaaminen on hankalaa.
- Ikkunapuitteissa ja karmeissa on halkeamia.

Kuva 16. Vesipeltien kallistus on puutteellinen.

- Ikkunoiden uusiminen peruskorjauksen tai julkisivuremontin yhteydessä.
- Ikkunoiden vesipellit uusitaan ja kallistukset korjataan ikkunoiden uusimisen yhteydessä.

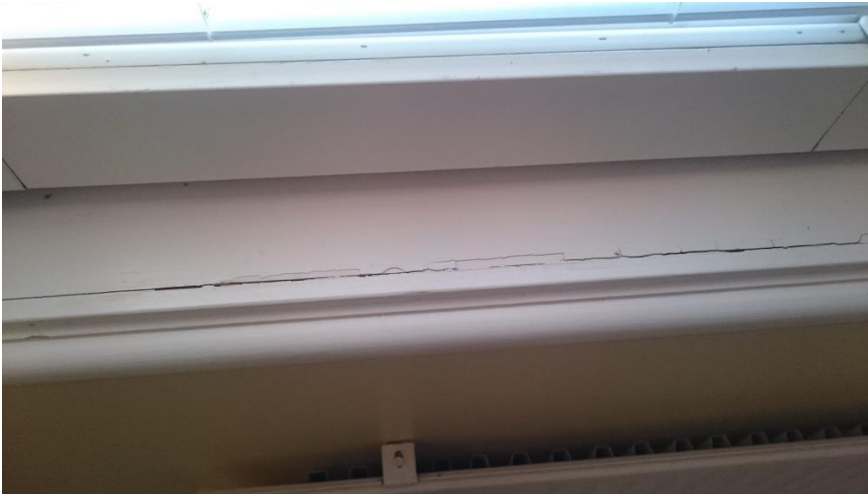
Kuva 17. Halkeama ikkunan karmissa.

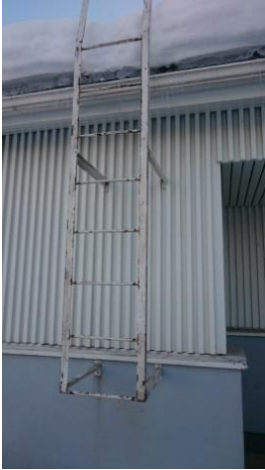
Kuva 20. Talotikkaat.

- Talotikkaat on ruosteessa
- Peltikatteen teknistä käyttöikää on jäljellä noin 10 vuotta

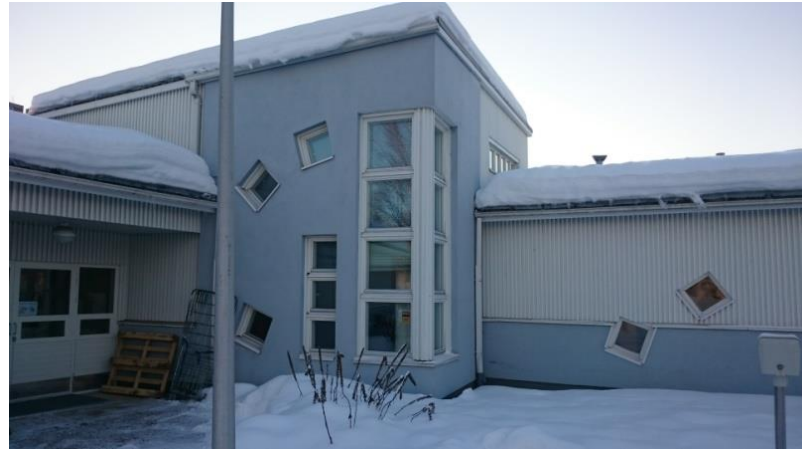
Kuva 21. Rästäävät ovat lyhyet rakennuksen korkealla osalla.
